# عمارة المسجد الأقصى المبارك

- الحرم القدسي الشريف ٧
- عمارة المسجد الأقصى المبارك ٢٧
- إصلاح المسجد الأقصى وتجديده ٢٩
- مذكرة عن "مشروع إصلاح المسجد الأقصى" ٦٥

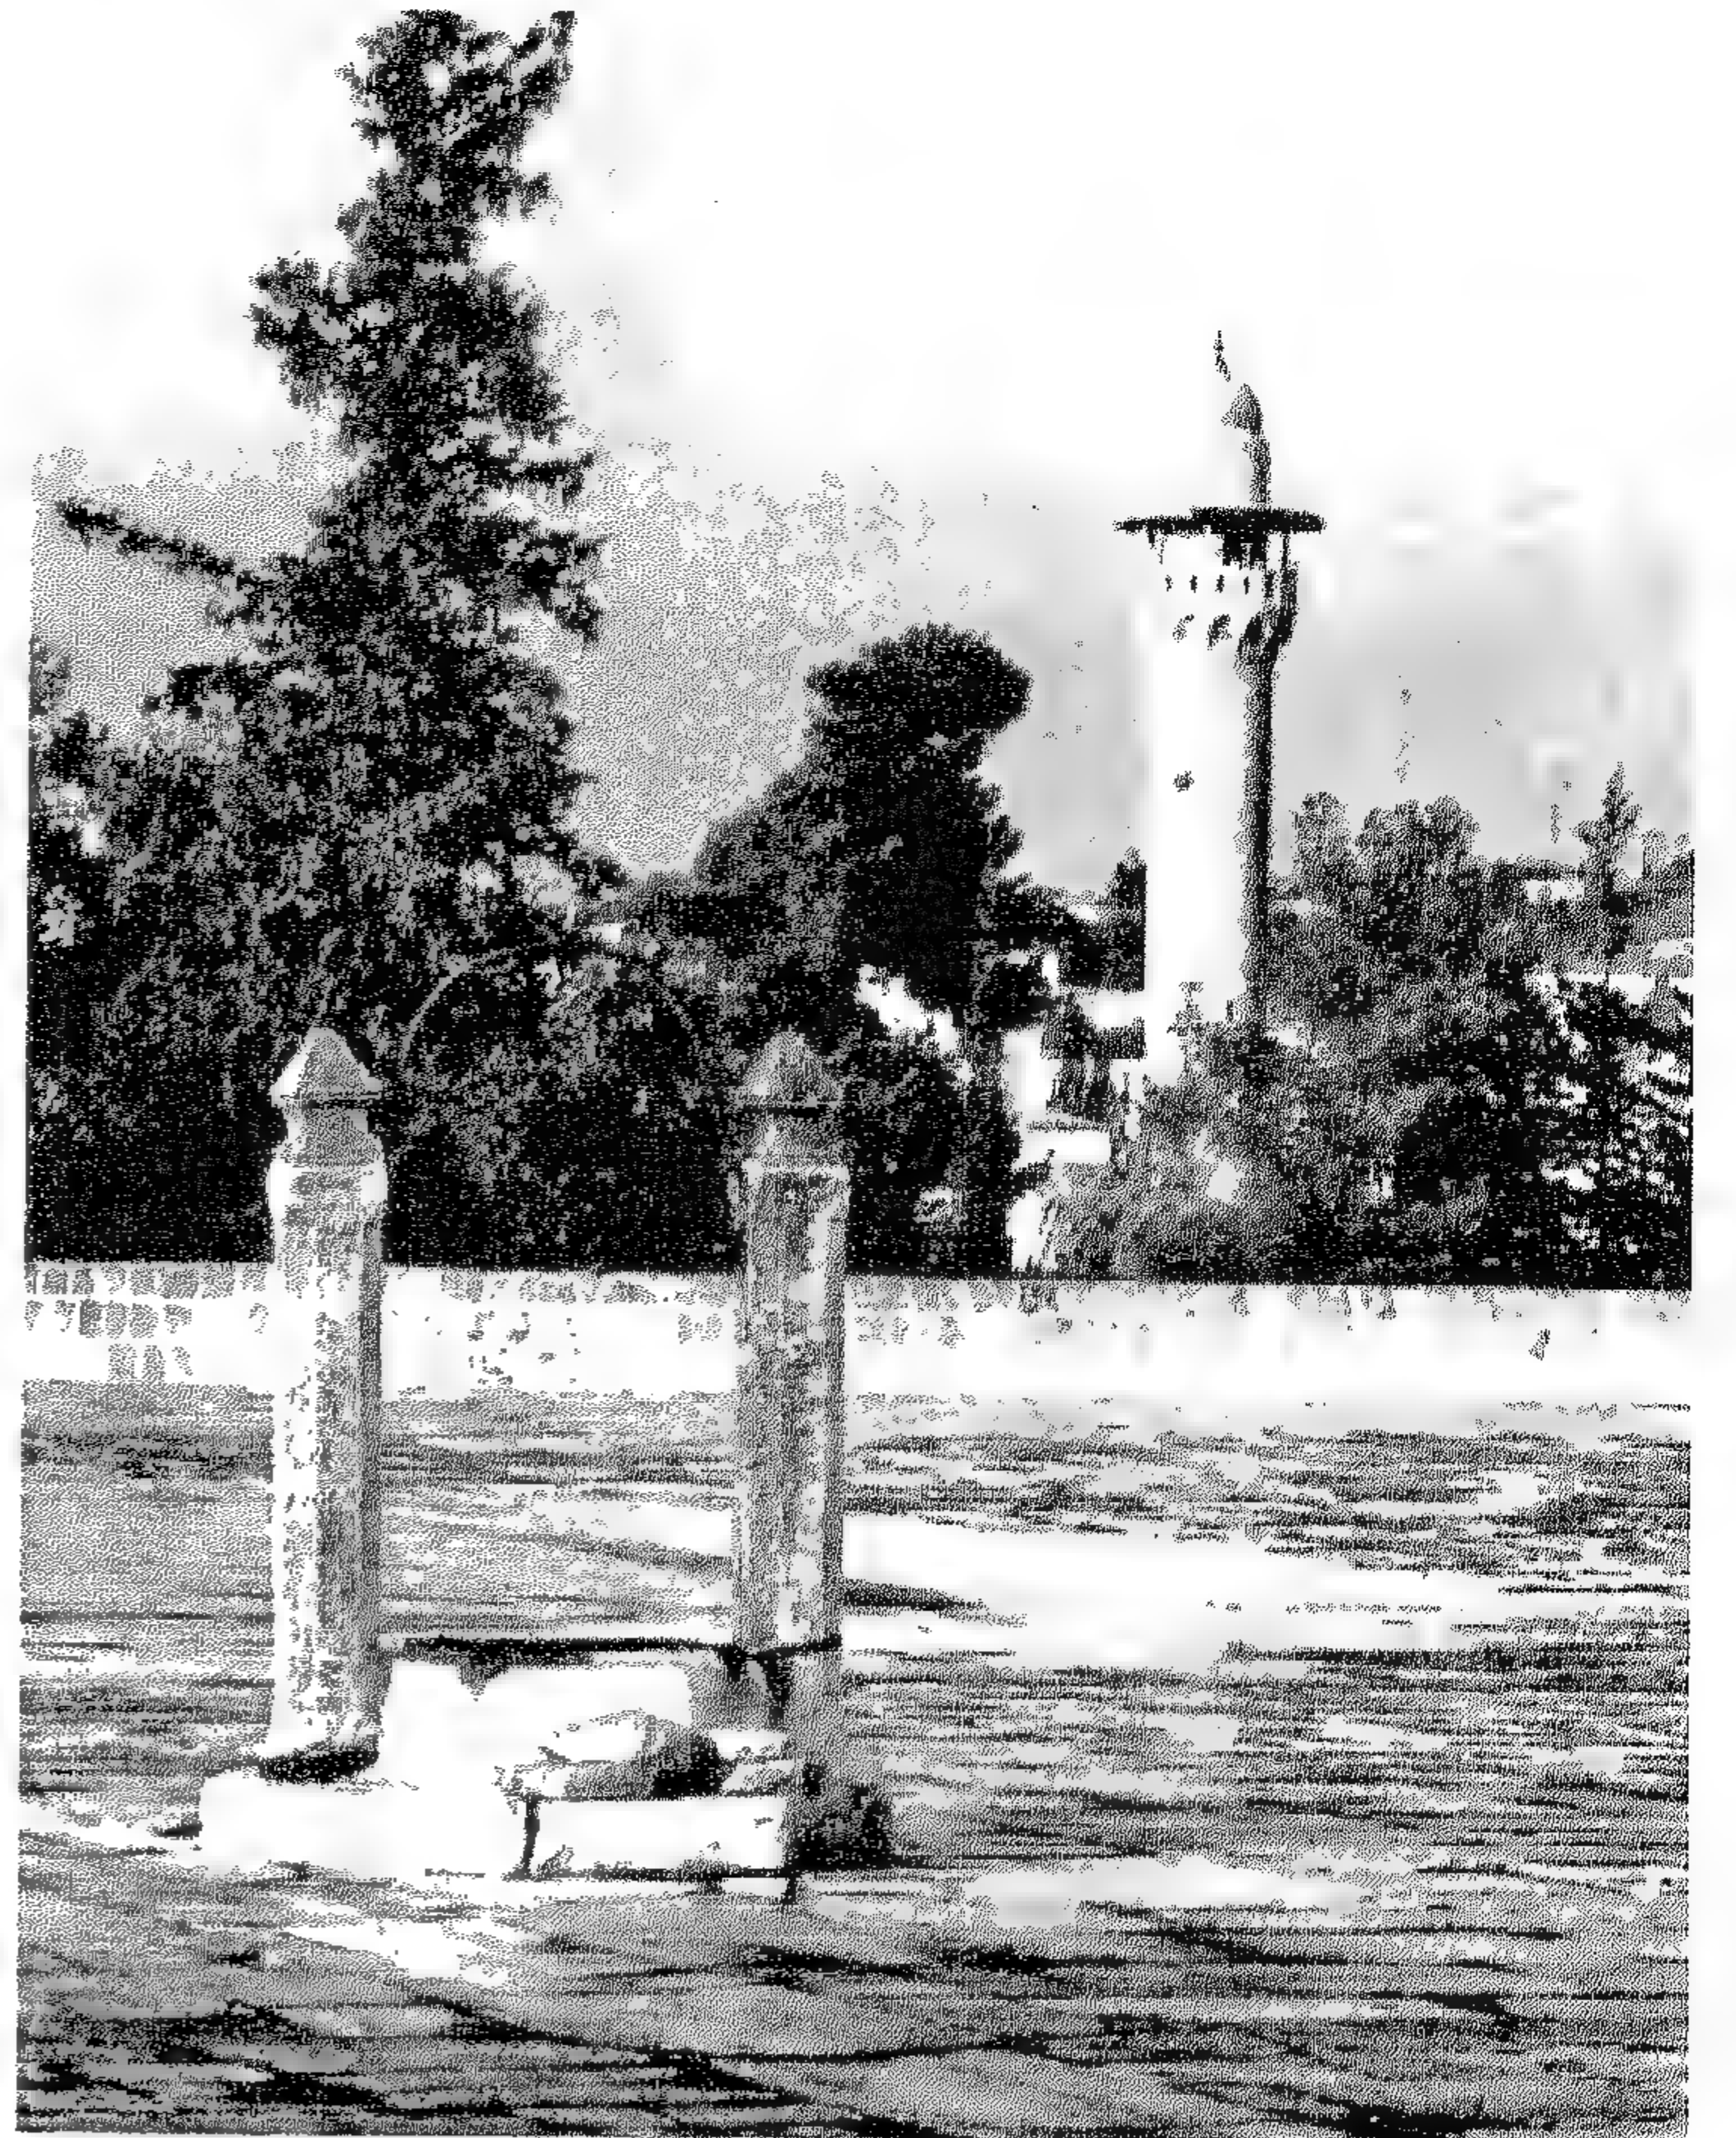
تتكون هذه المئذنة من بدن أسطواني حجري مقام على قاعدة مربعة، لها مدخل جنوبي متوج بصفوف من

مئذنة باب الأسباط.

المقرنصات الحجرية، وينتهي البدن الأسطواني بشرفة مؤذن مستديرة مغطاة بقبة ضحلة.

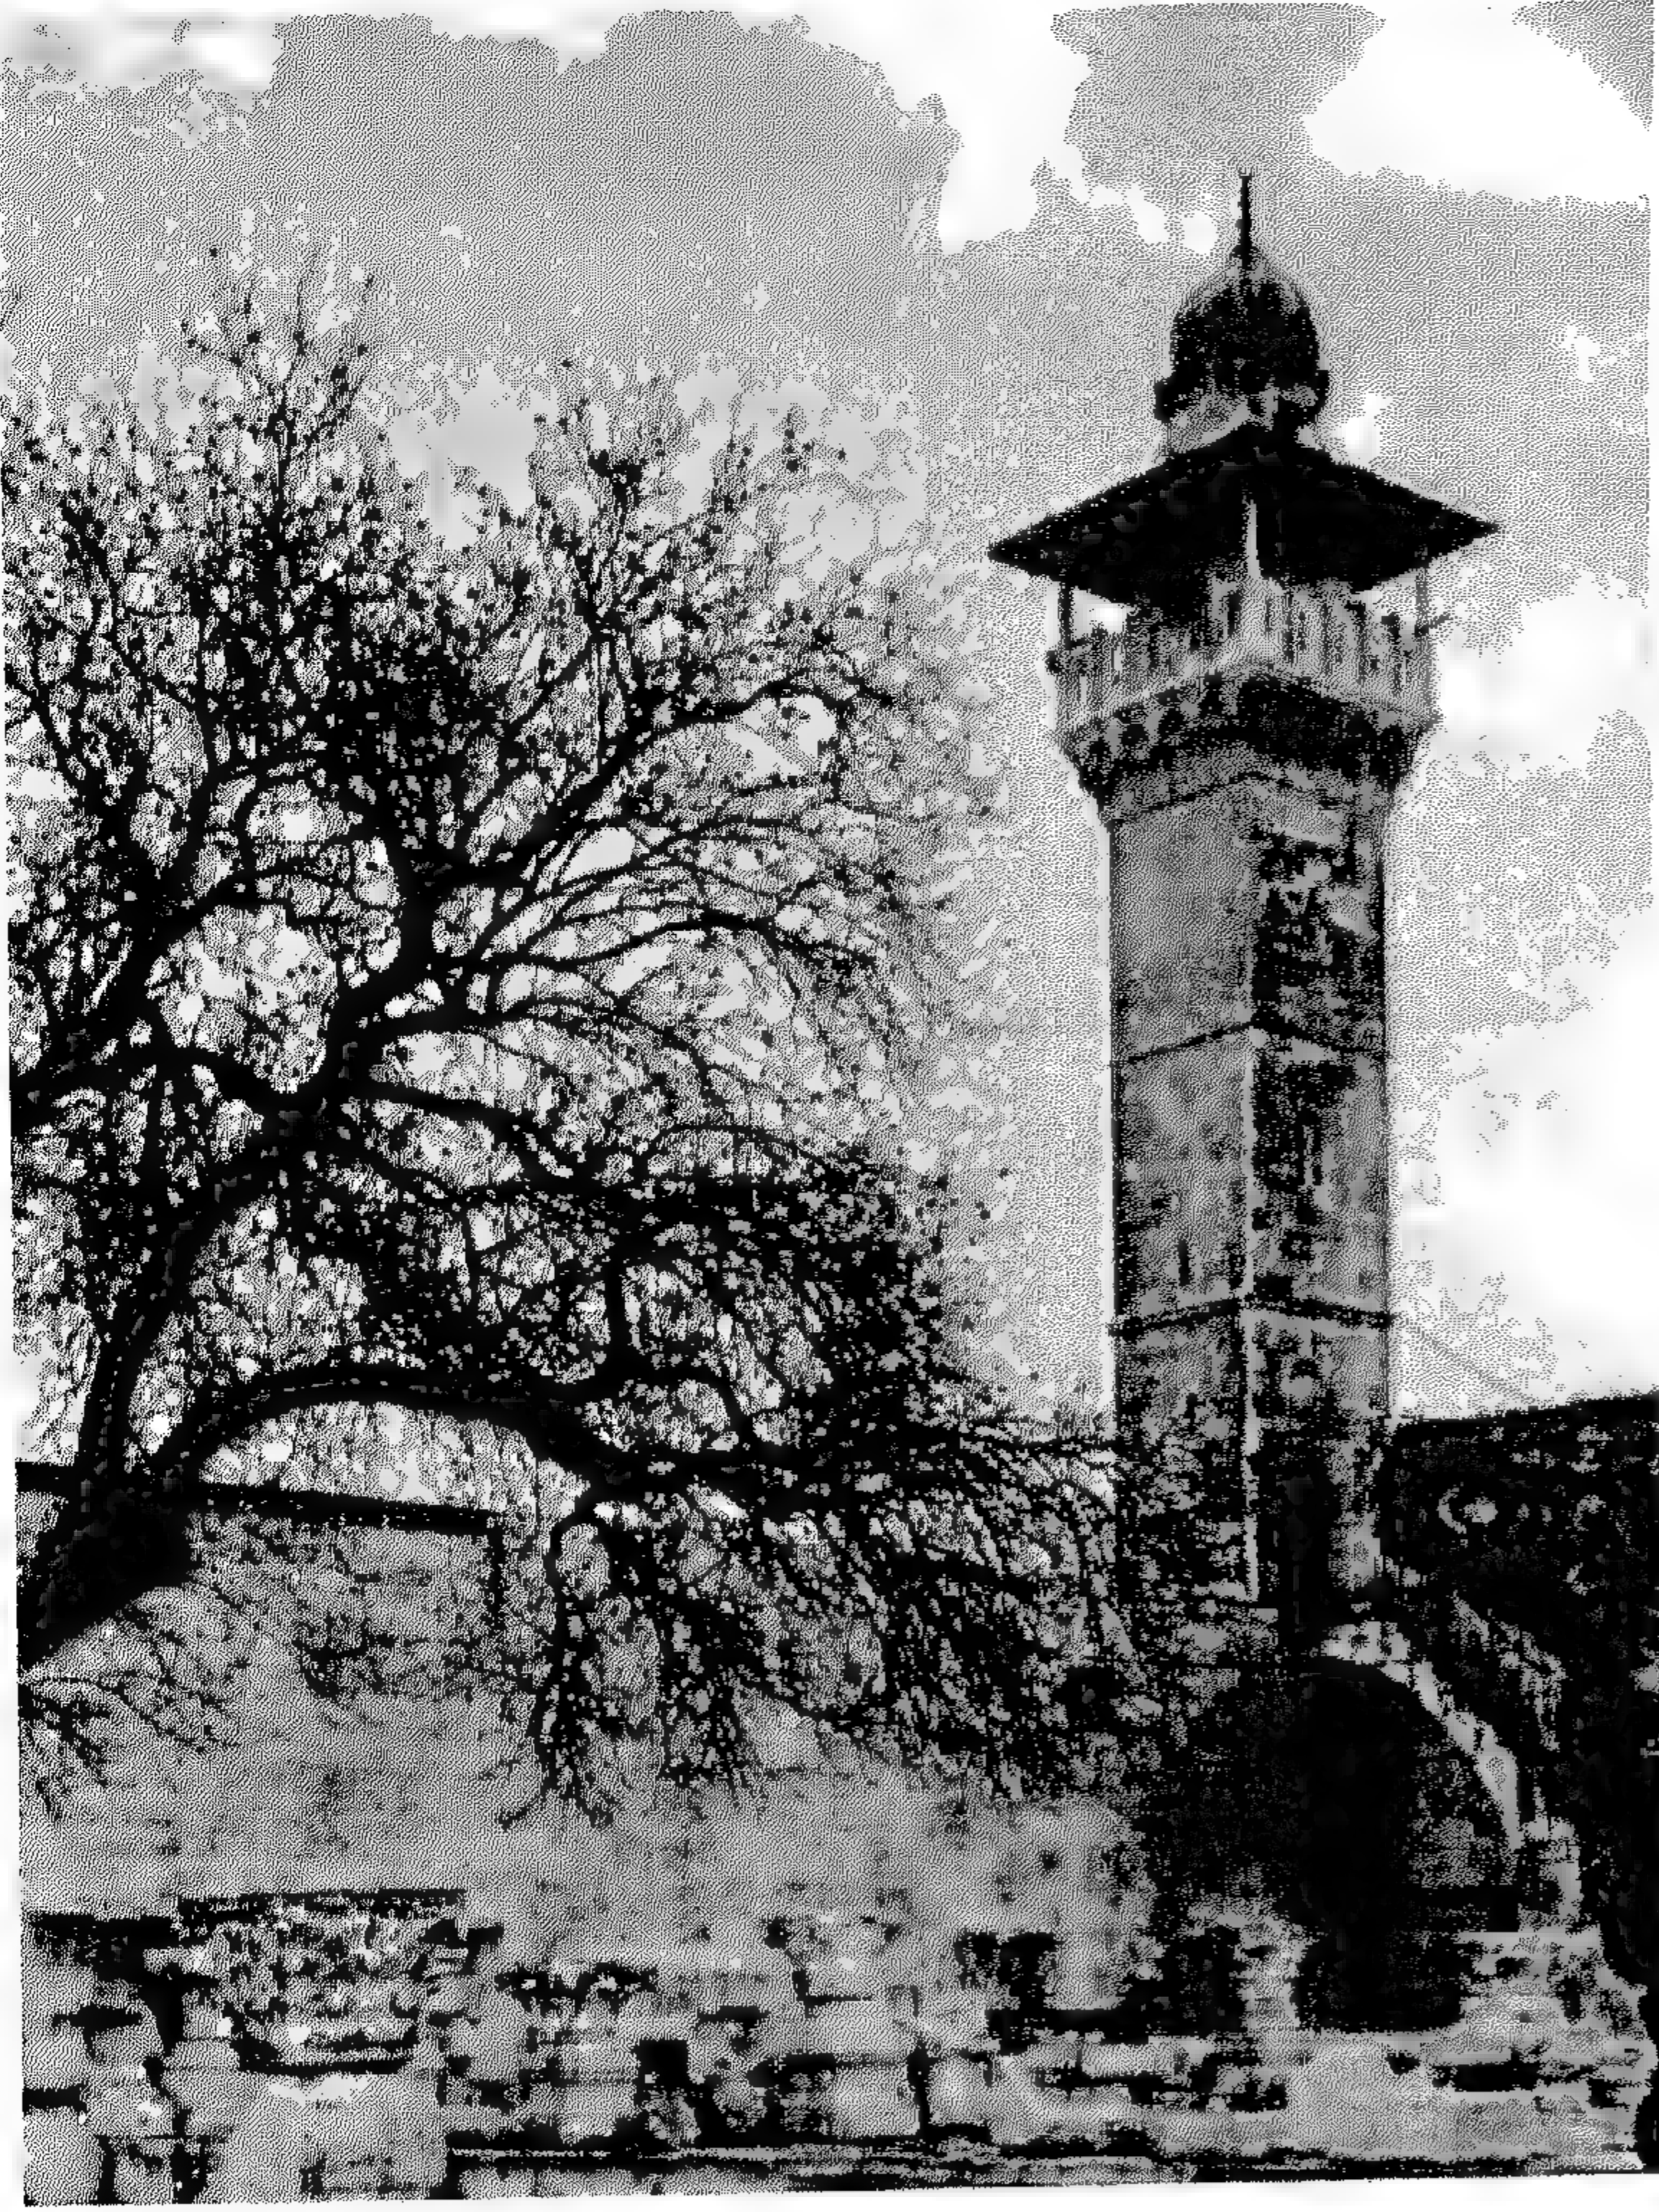
المئذنة الفخرية

مئذنة متعامدة الأضلاع تتكون من ثلاثة طوابق، تقل أبعادها كلما ارتفعت، ويمثل الطابق الأول قاعدة المئذنة، يليها الطابق الثاني وقد فتحت به نافذة توأمية، أما الطابق الثالث فينتهي بحطتين من المقرنصات الحجرية تحمل شرفة المؤذن، أما قمة المئذنة فتتخذ شكل قبة صغيرة تشبه قمم المآذن المملوكية.

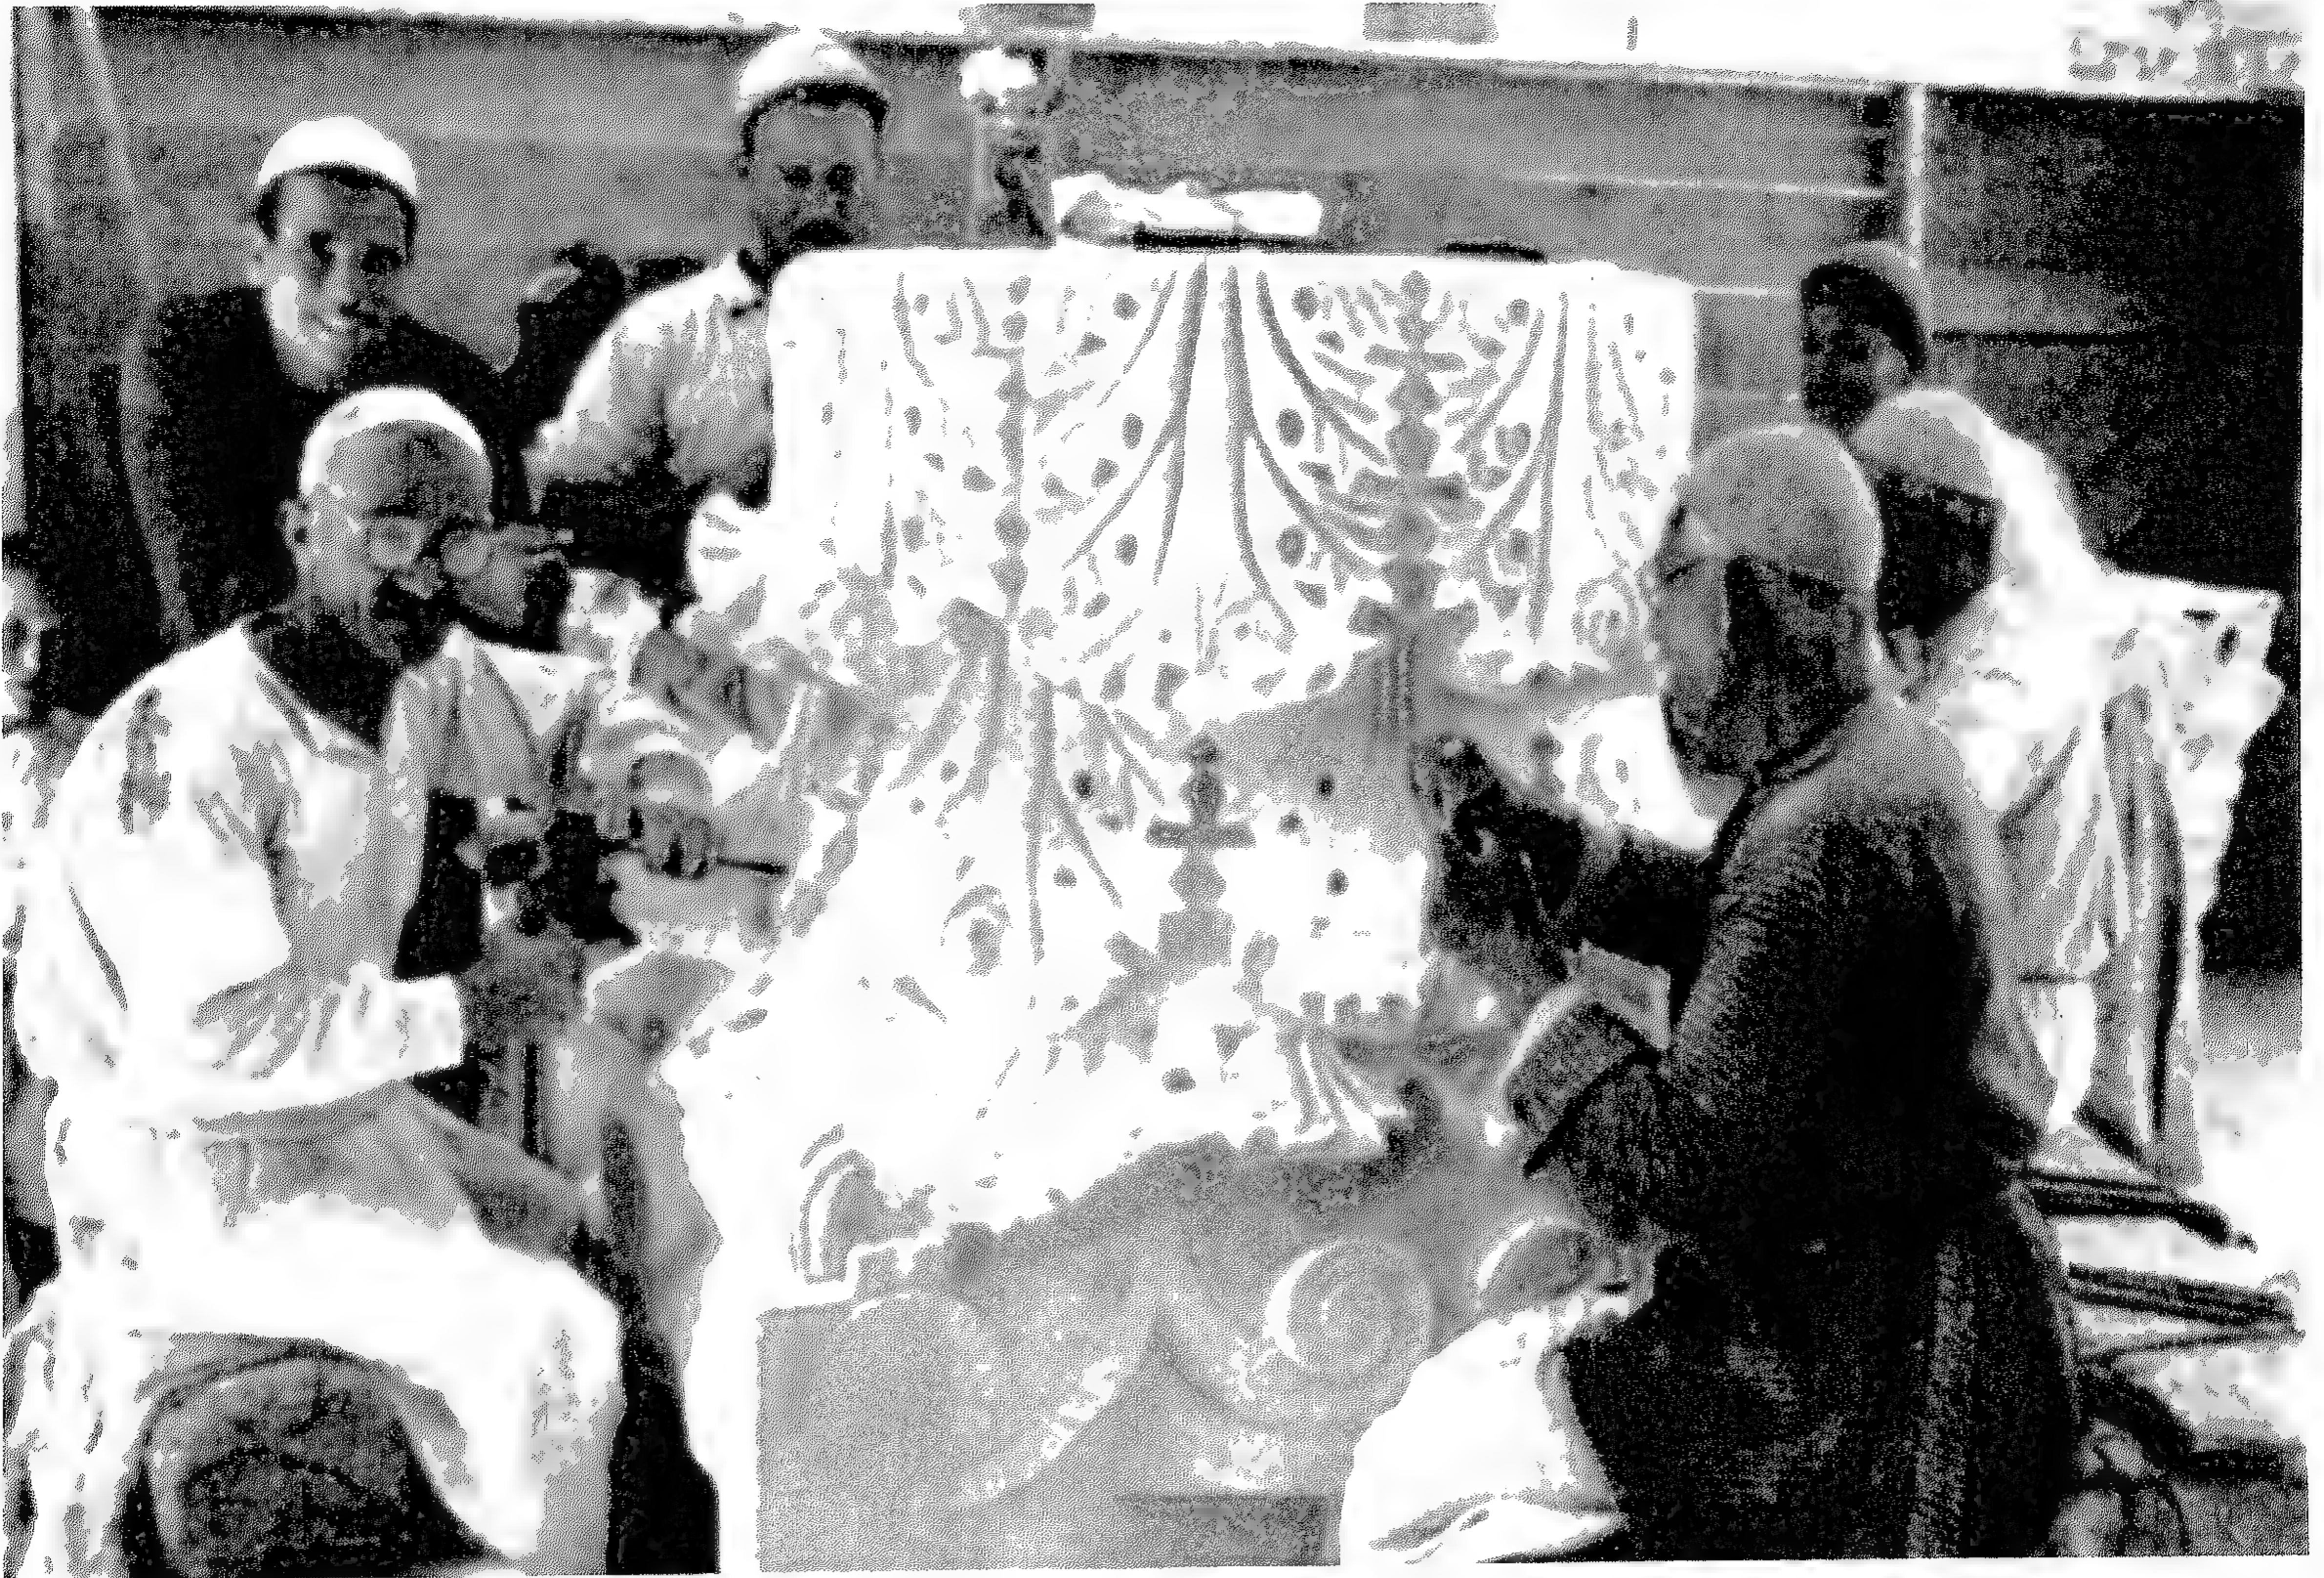
التحاتون العرب ينحتون أحد تيجان الأعمدة الجديدة في المسجد الأقصى المبارك

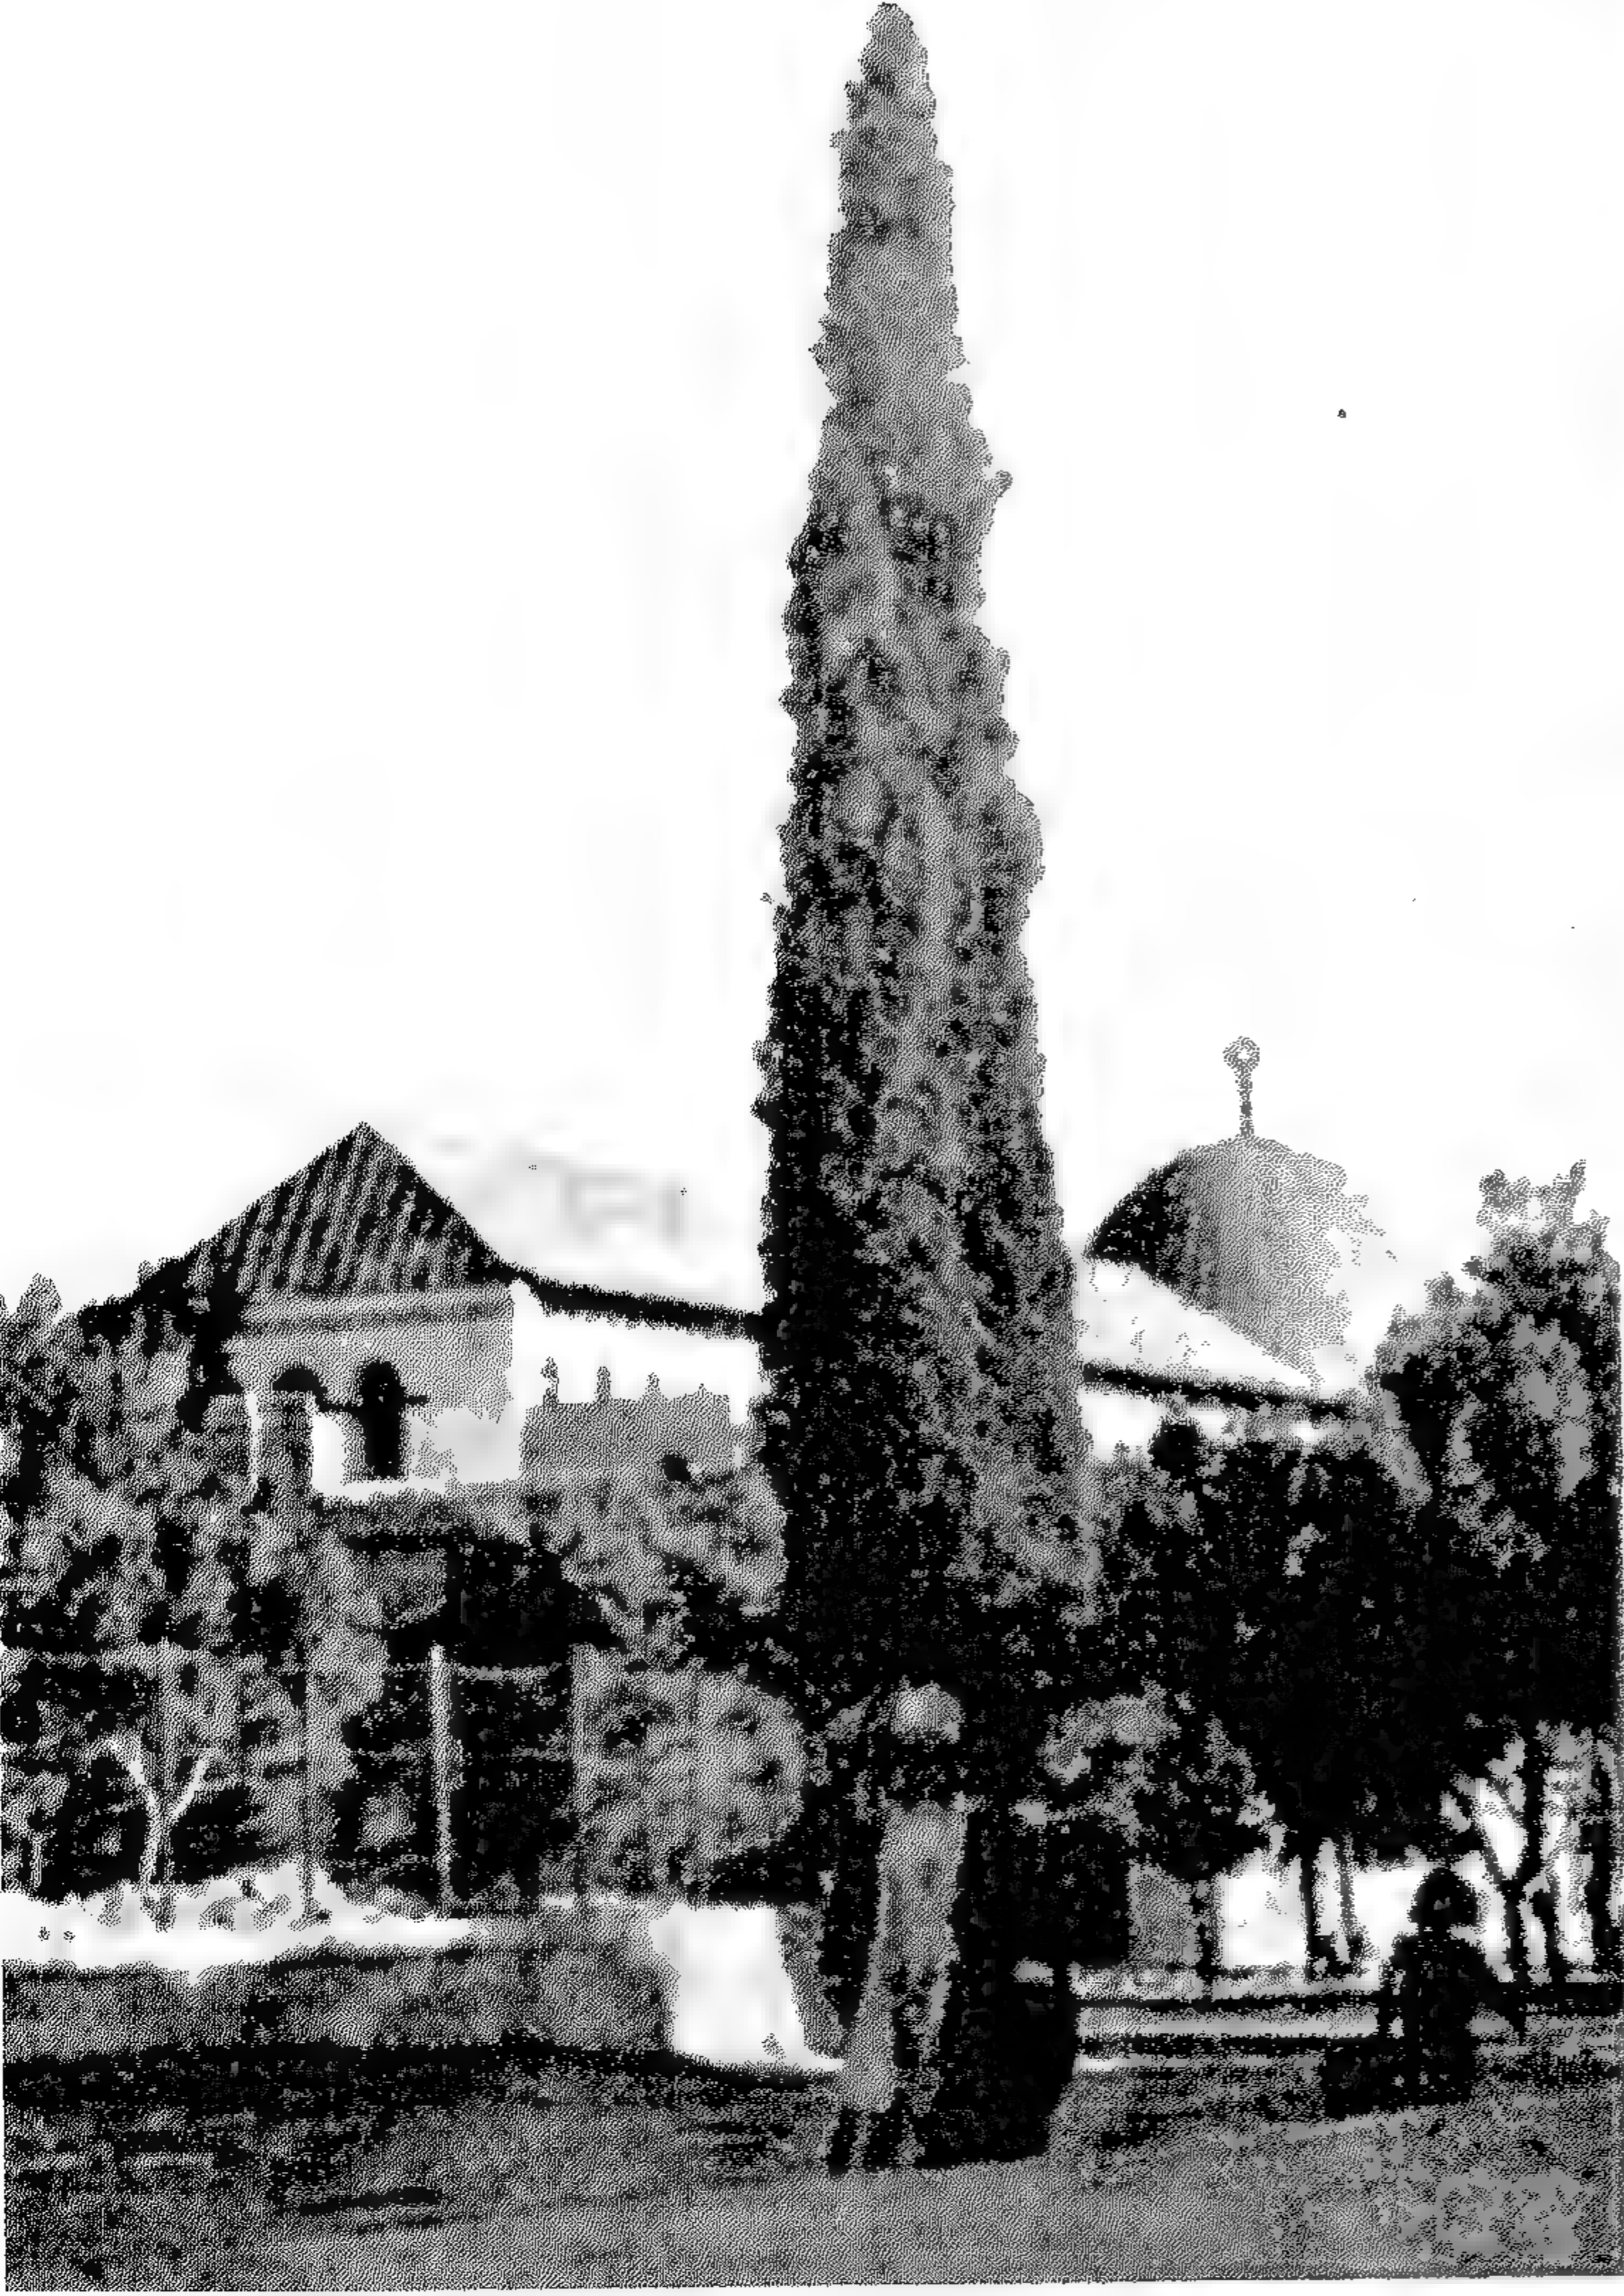
منظر خارجي للرواق الأوسط والقبة بعد إصلاحهما وتجديدهما

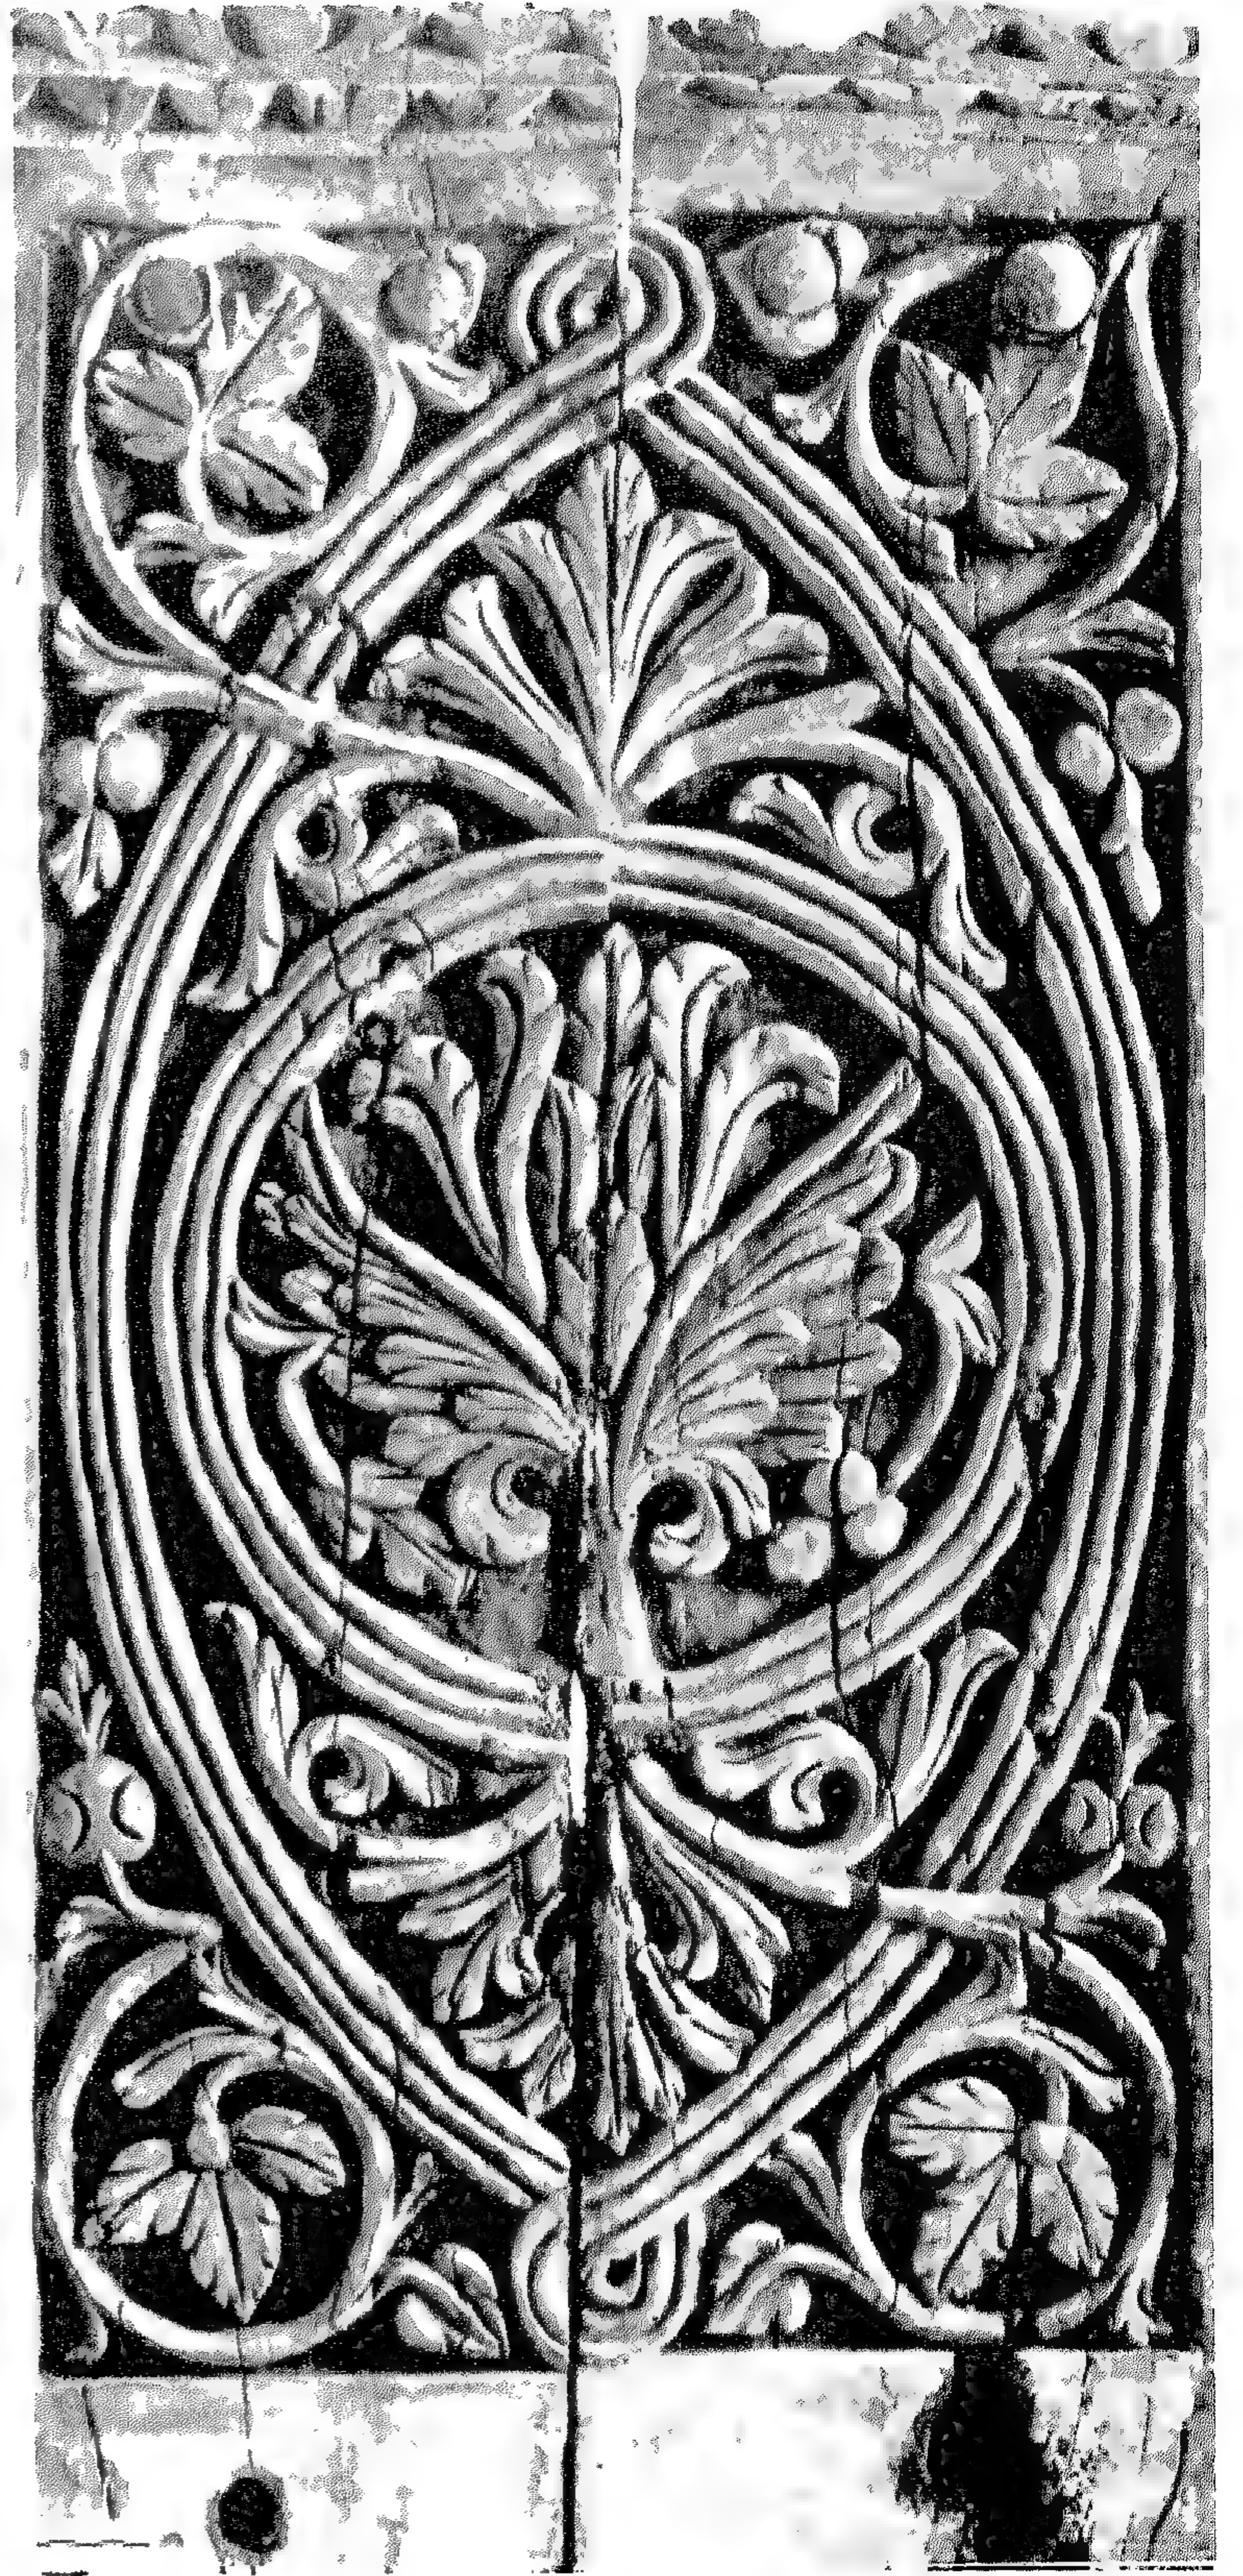
نموذج من زخرفة الخشب بالمسجد الأقصى

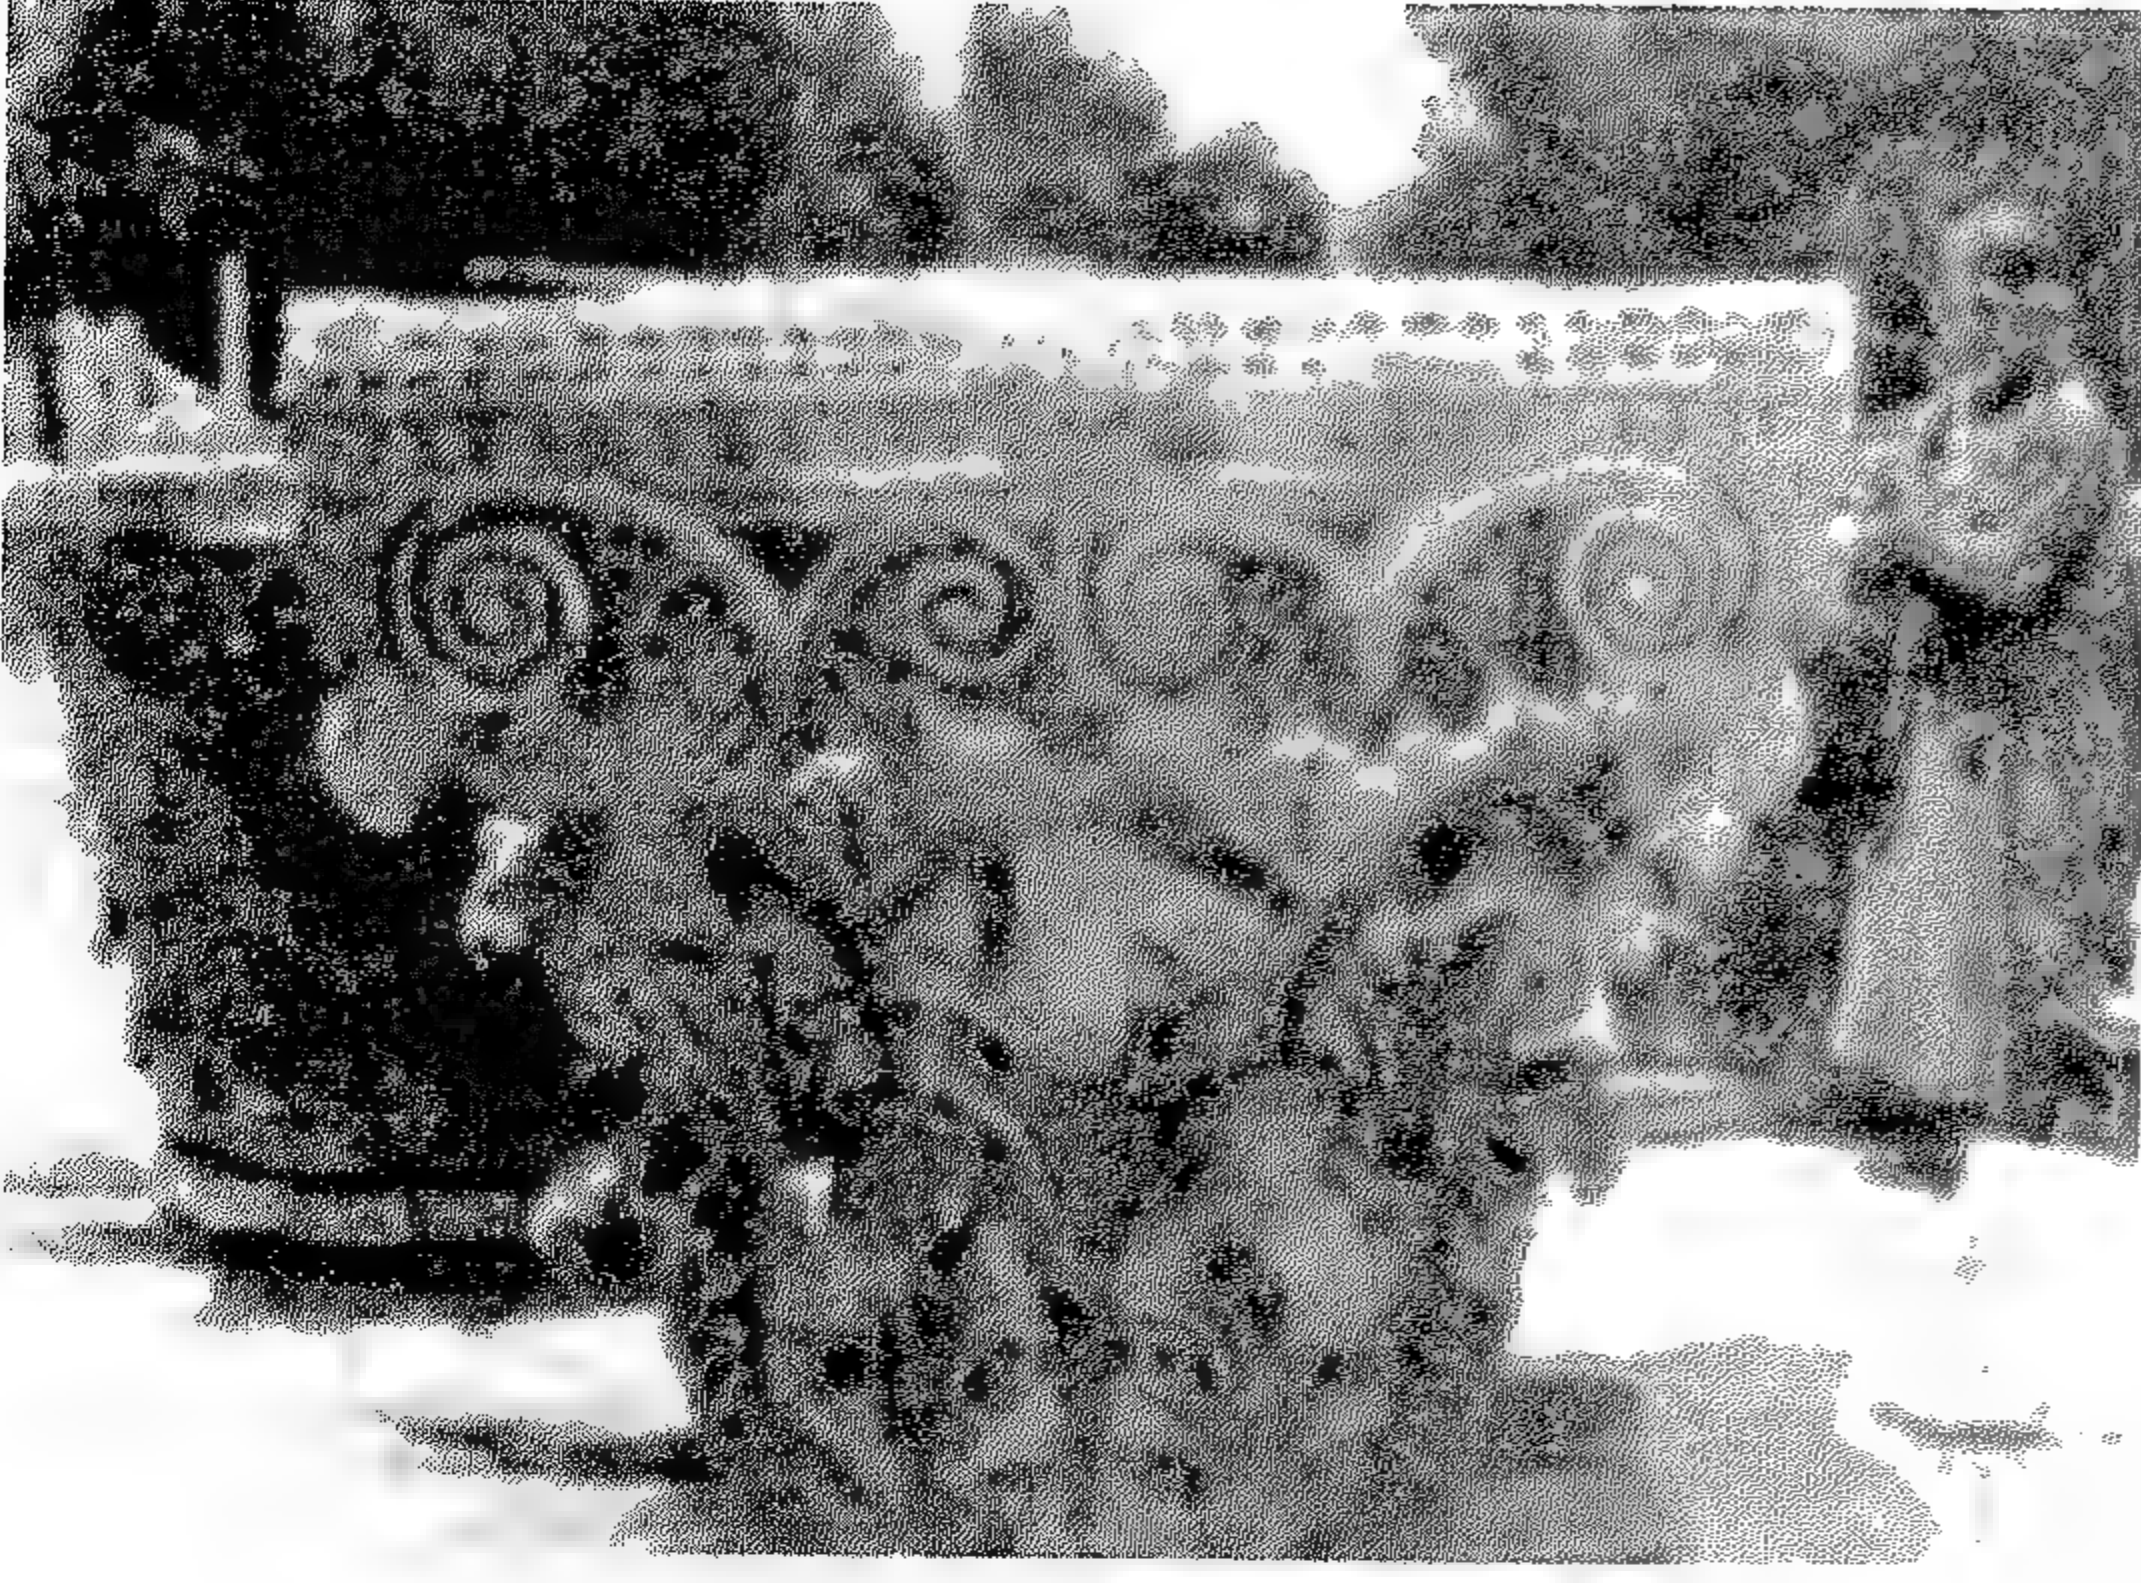
أحد تيجان الأعمدة الرخامية الجديدة
